2 *Plantation Saint-Hilarion 1 (HBSH)*

Description générale

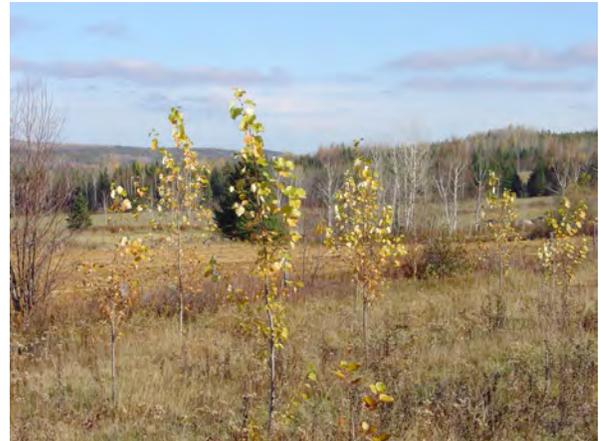
Résultats de l'analyse de sol séché

pH	5.5
pH lampon / Buffer pH	6.3
Indice en chaux / Lime requirem.	63
P(Mehlich III) convert.***	48Kg/ha
K (Mehlich III)***	36Kg/ha
Mg (Mehlich III)***	< 16Kg/ha
Ca (Mehlich III)***	185Kg/ha
Al (Mehlich III)***	1930ppm
Saturation en P -P/Al	1.1%
Saturation K	0.4%
Saturation Mg	0.2%
Saturation Ca	3.6%
Saturation -K+Mg+Ca	4.1%
CEC estimé/Estimated-meq/100g	11.5
Mat. Organique / Organic matter*	3.7%
Granulométrie / Particule size	simplifiée
Sable / Sand	67.0%
Limon / Silt	26.0%
Argile / Clay	7.0%
Texture du sol / Soil texture	Loam sableux

Ce sol, 4 ans après la plantation, est nettement déficient en P, K, Mg et Ca. Le pH est juste et la teneur en matière organique est correcte.

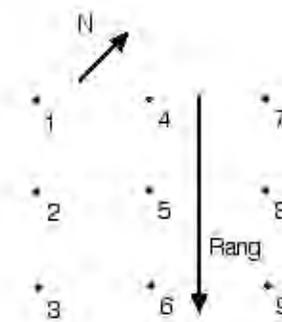
Parcelle 1 : Extrémité nord-est du terrain. Les plants morts en 2001 ne sont pas considérés dans les moyennes.

La deuxième parcelle représente les secteurs du bas de la butte au nord et au sud. Sur le dessus de la butte, la mortalité a été de 100 % et il n'y a pas eu de remise en terre. Un immense secteur de la plantation a ainsi été éliminé. La légère pente de 5 à 10 % (bon drainage et saison sèche), la qualité des plants et le manque de profondeur lors de la mise en terre n'ont pas aidé à la reprise.

Partout sur le terrain, la croissance de 2004 a été en moyenne de 50 cm. Durant l'été, le feuillage était vert et bien développé. La technique de hersage utilisée ne semble pas efficace sur ce site. Malgré tout, les plants qui ont réussi à s'installer semblent prendre de la vigueur. Il faudra voir en 2005, si la croissance n'explose pas. Toutefois, lorsque l'on vise une récolte sur un cycle de 20 ans, un lent départ comme celui-ci n'est pas convenable. L'objectif est de réussir à obtenir un départ rapide. Toutefois, certains éléments de la nature comme les facteurs climatiques sont hors de notre contrôle. Sur ce site, les saisons sèches de 2001 et 2002 ont retardé le départ des plants. À l'avenir, dans des endroits plutôt sec comme ce terrain, il faudra éviter de mettre des plants sur des parcelles surélevées ou sur des buttes puisqu'on s'éloigne de l'eau du sol. Si la plantation finit par offrir une croissance intéressante, il faudra voir combien de temps ce sol pourra la soutenir. Il aura sans doute besoin d'un programme de fertilisation pour donner des résultats intéressants.
